Cazando lo invisible. El uso de MiniPix en el aula

Un detector es un instrumento que permite identificar partículas a partir de las trazas que dejan en un determinado medio. El uso de Minipix en el aula ha permitido visualizar la radiación de fondo que nos rodea, así como determinar las partículas emitidas por algunos alimentos e intentar determinar la presencia de radón en el centro escolar.

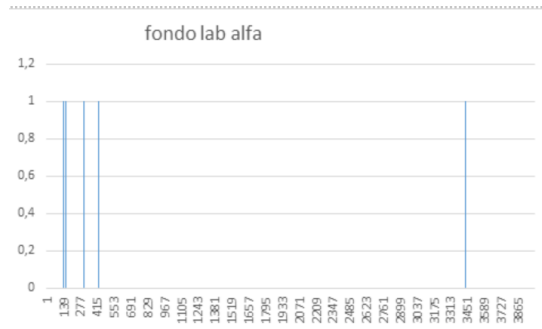
Histograma energía de las partículas detectadas en el laboratorio

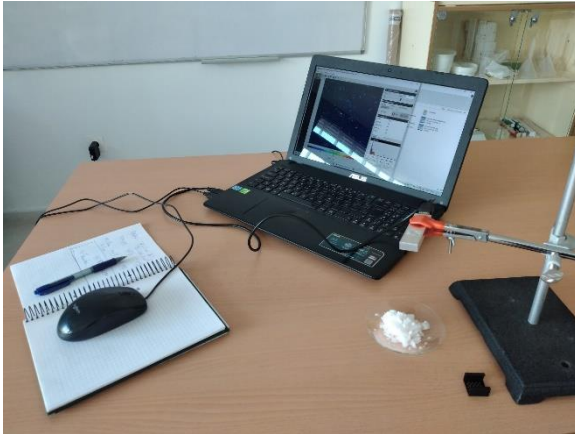
Detección del decaimiento del ^{40}K de una muestra de KOH

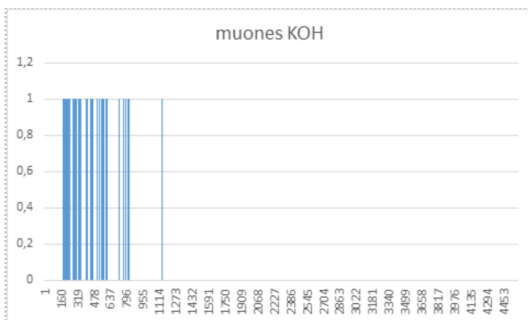
Número de muones detectadas y su energía en MeV

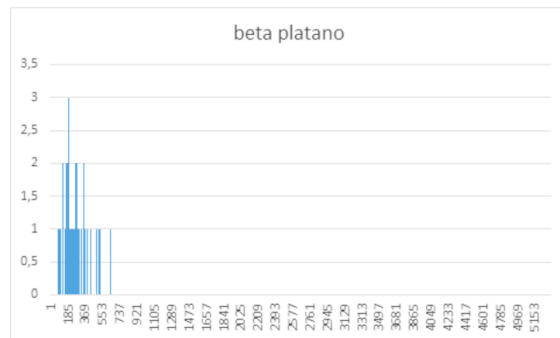
Partículas beta detectadas frente a su energía en MeV

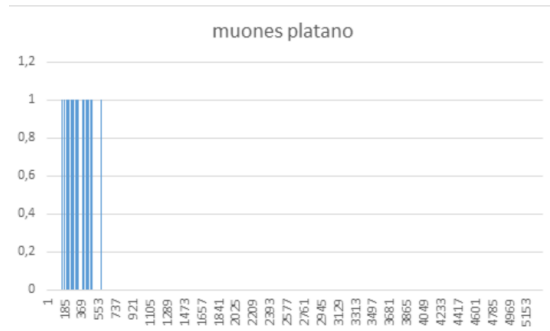
Muones detectados frente a su energía en MeV

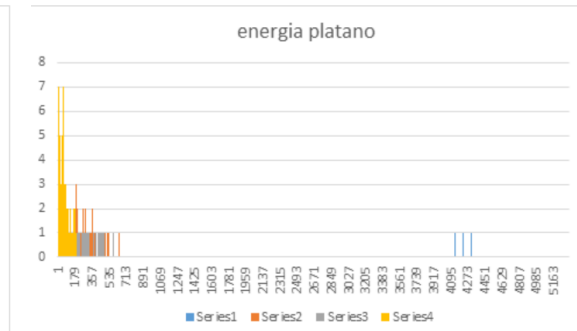
Histograma de la energía de la muestra del plátano

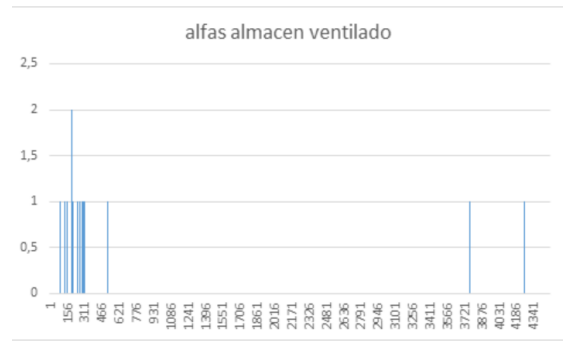
Partículas alfa detectadas frente a su energía en MeV en el almacén sin ventilar y ventilado. En el primer caso se observa un alfa que supera los 6MeV

Sólo hemos podido encontrar 1 partícula alfa de unas 6,4MeV en el almacén sin ventilar. Una vez ventilado la energía máxima de las partículas alfas detectadas no ha superado los 4,5 MeV.

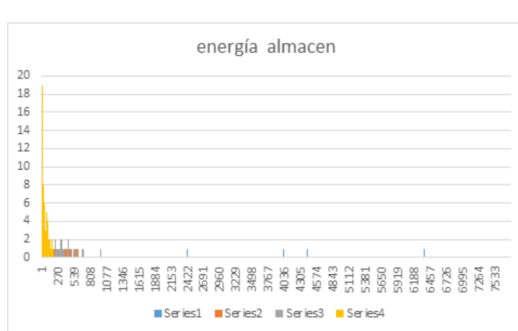
Histograma de la energía de los muestreos del almacén sin ventilar y ventilado.

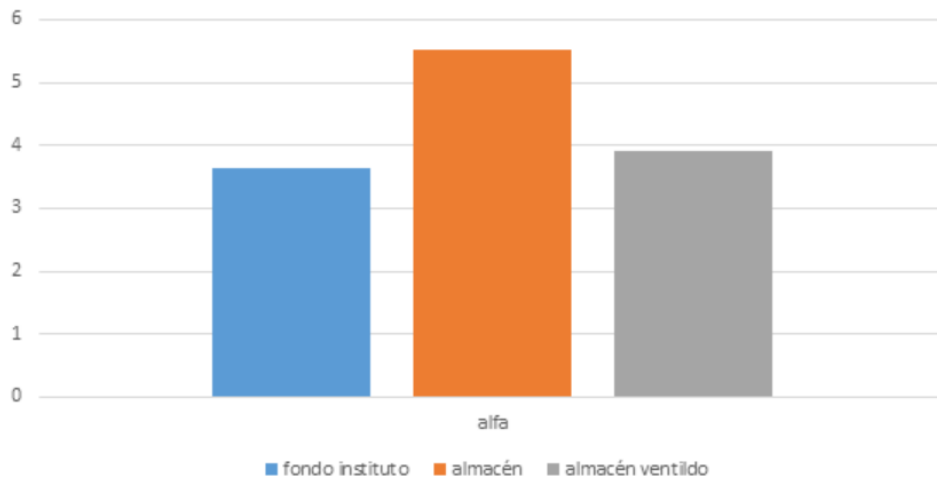
Comparación del porcentaje de partículas alfas de la radiación de fondo del laboratorio y del almacén sin ventilar y tras 30 minutos de ventilación

Podemos concluir con que en nuestro centro no hemos detectado radón.

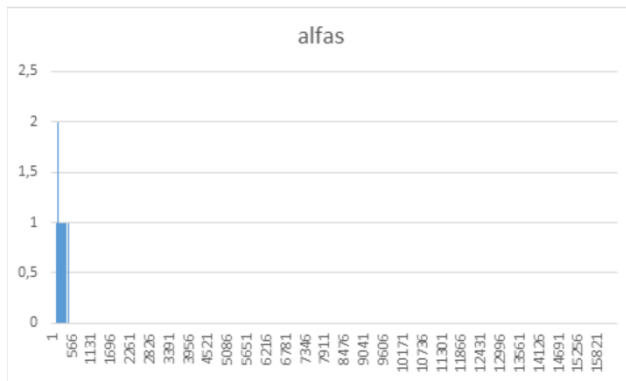
1.- El exceso de alfas en la zona 3 corresponde a partículas de muy baja energía

Partículas alfa frente a su energía zona 3

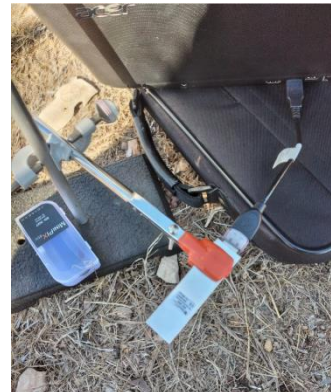
Medición zona 3

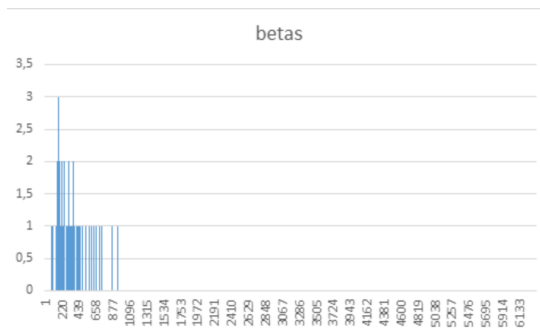
2.- Hay muchas betas que coinciden con la desintegración del plomo. En la zona se pueden encontrar restos de fundiciones de refino del plomo argentífero.

Betas detectadas en una vitrina de soldados de plomo

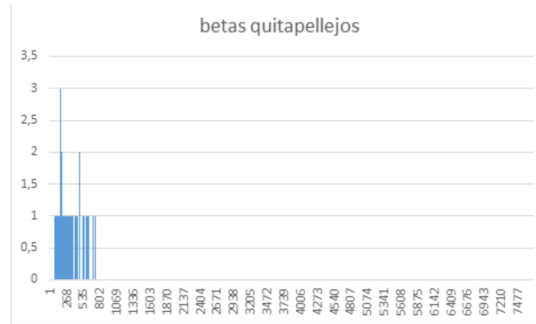
Betas detectadas en Quita pellejos
